Stadt Bad Rappenau

Bebauungsplan „Kurgebiet - 6. Änderung“

Fachbeitrag Artenschutz

Wagner + Simon Ingenieure GmbH
INGENIEURBÜRO FÜR UMWELTPLANUNG

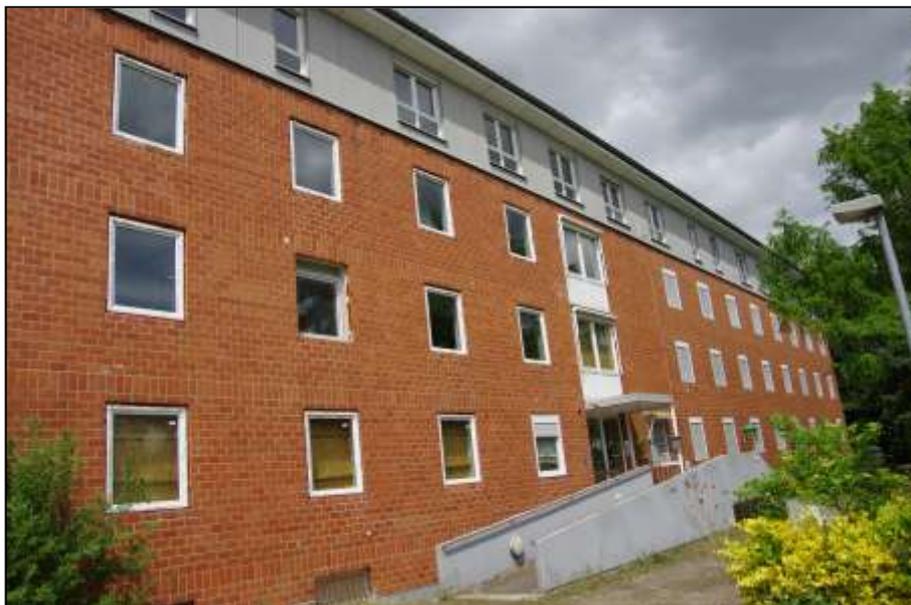
Abb.: Hauptgebäude,
Ansicht Ost

Das Hauptgebäude hat vier Stockwerke, die unteren drei sind verklinkert. Das obere Stockwerk und der Dachüberstand sind mit Platten verkleidet. Die Kellerfenster sind alle verschlossen, vergittert und mit Lochblech versehen. Östlich des Gebäudes befinden sich die Grundstückszufahrt, Hofflächen und Stellplätze, die allesamt mit Knochensteinen gepflastert sind. Um das Gebäude besteht eine ca. 50 cm breite Kiesschüttung, in der langsam Vegetation aufkommt. Östlich und nördlich des Gebäudes bezieht der Änderungsbereich nur schmale Randbereiche der angrenzenden Grünflächen mit ein, die noch regelmäßig gepflegt werden. Mehrere zum Teil große Bäume stehen bereits außerhalb. Auf der Westseite des Gebäudes gibt es Einzelbalkone mit Betonbrüstungen. Die Fenster sind überwiegend neu eingebaut, zum Teil noch mit Schutzfolie versehen.

Bei den Begehungen konnte an der Ostseite des Hauptgebäudes im Bereich des Eingangs zweimal ein An- bzw. Abflug eines Hausrotschwanzes beobachtet werden. Ob und falls ja wo er brüten konnte, konnte nicht festgestellt werden. Bei zweimaligem Anflug an das Gebäude an derselben Stelle ist dennoch von einer Brut auszugehen. Weitere Hinweise auf brütende Vögel (Anflüge, Nester oder Reste von Nestern, Kotspuren, etc.) konnten nicht festgestellt werden, auch keine Schwalbennester oder deren Reste. Im Umfeld wurden mehrere Haussperlinge gehört und gesehen, jedoch kein Bezug zu den Gebäuden im Plangebiet festgestellt. Potentiell zur Brut geeignete Strukturen sind weitgehend verschlossen. Spalten oder Nischen, durch die Vögel unter die Verschalung gelangen könnten, gibt es nicht.

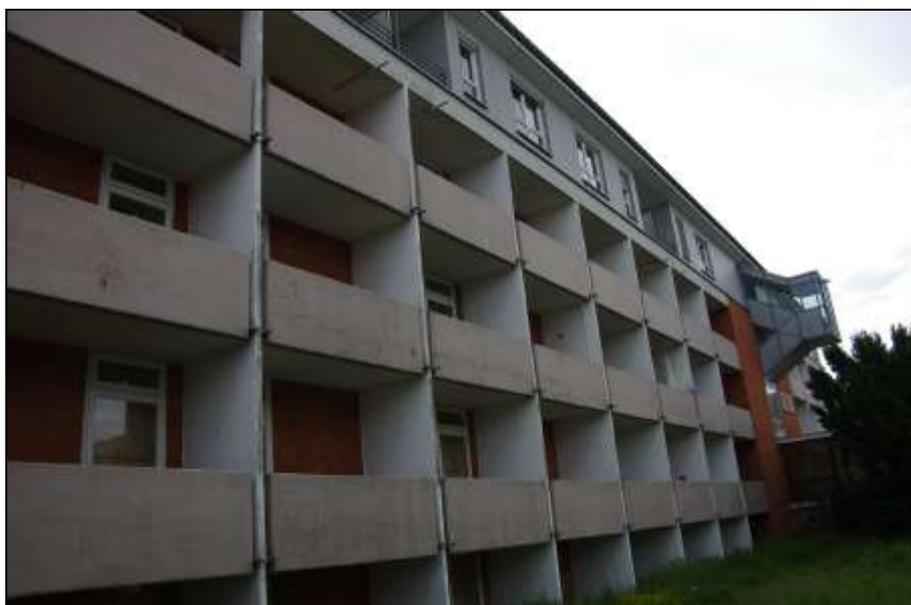
Abb.: Hauptgebäude,
Ansicht West

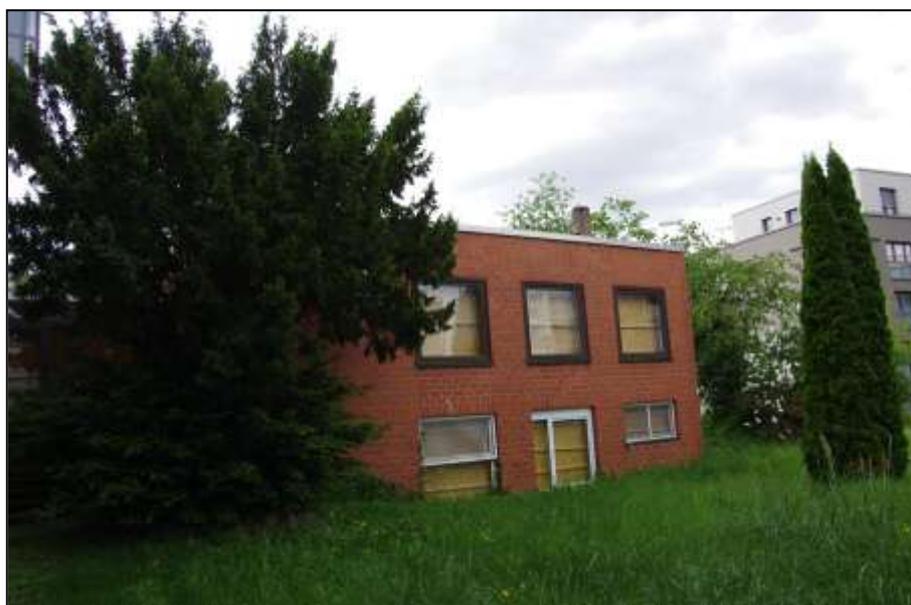
Abb.: Nebengebäude,
Ansicht Nord

Über einen weitgehend verglasten Verbindungsbau – die Fenster sind wie auch teilweise am Hauptgebäude von innen mit Pressspanplatten verkleidet - geht es in ein Nebengebäude. Der Anbau hat eine schmale, ca. 15 cm breite Blechattika und auf der Westseite einen Blechkamin. Etwas Efeu wächst die Wand hinauf. Nördlich und südlich des Nebengebäudes schließen größere Grünflächen an. Sie wurden bis vor kurzem noch regelmäßig gemäht. Der Rasen ist nun durchgewachsen, mittlerweile fast wiesenartig und hat eine ordentliche Mulchauflage. Auch die Knochensteinwege, die durch die Rasenflächen führen, wachsen zu. Um das Nebengebäude stehen ein Rhododendron, eine Eibe und eine Thuja sowie ein kleinerer und ein größerer Kirschbaum. Letzterer ist bis in die Krone mit Efeu zugewachsen, Höhlen oder sonstige Strukturen sind nicht erkennbar. Ganz im Norden der Grünfläche wächst am Badweg ein gebüschartig ausgebildeter Ahorn.

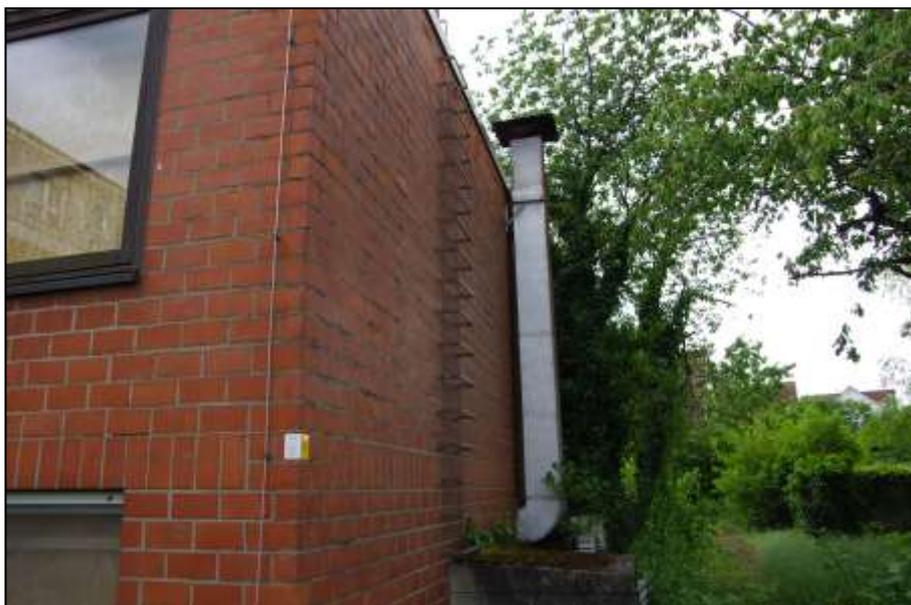
Abb.: Nebengebäude,
Ansicht West

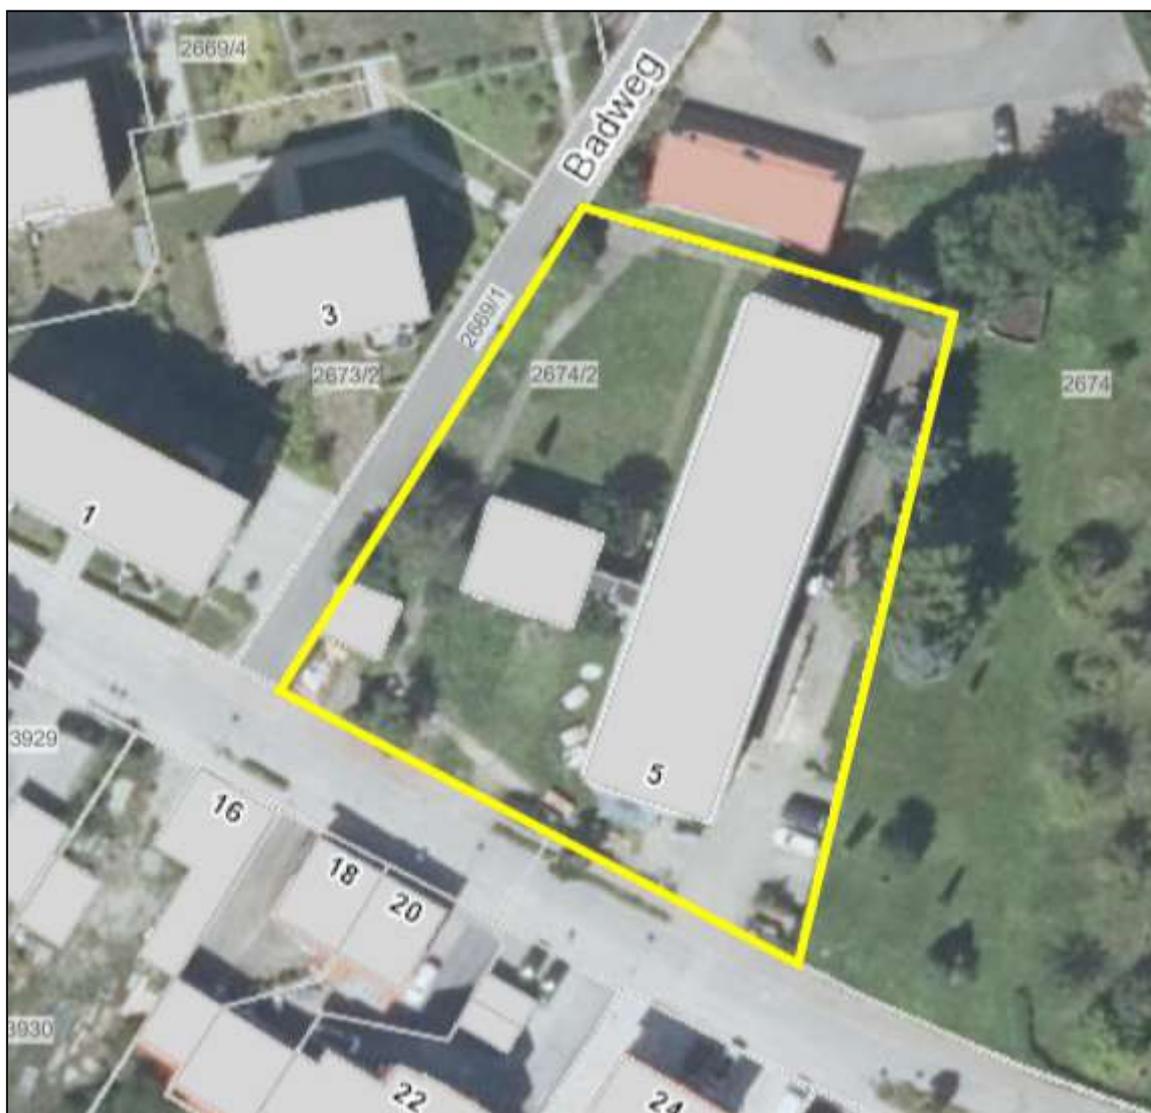
Abb.: Luftbild Bestand (M 1:750)

Das Grundstück wurde erstmals am 05.05.2025 zur Bestandsaufnahme begangen¹. Auf dem Grundstück steht ein langgezogenes Hauptgebäude (ehemaliges Seniorenheim), ein Nebengebäude und ganz im Südwesten gibt es eine Zufahrt in eine teilweise in den Untergrund eingelassene Garage mit Gründach. Alle Gebäude stehen seit einiger Zeit leer.

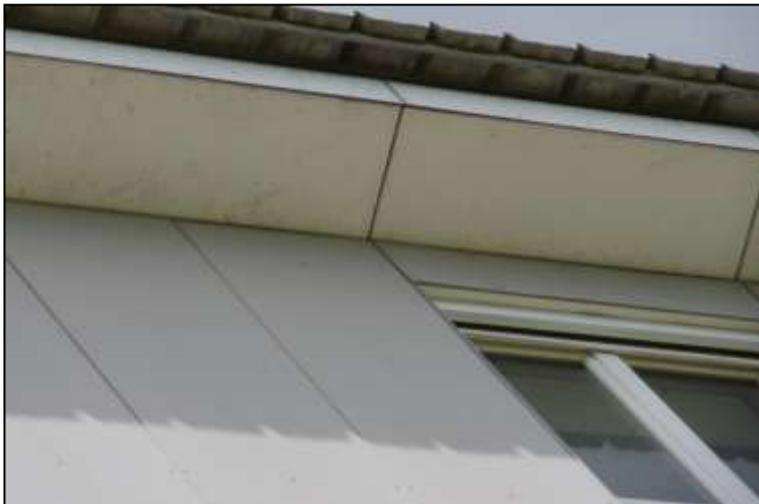
Die unteren drei Stockwerke des Hauptgebäudes sind verklinkert und ohne jegliches Quartierpotential. Das obere Stockwerk und auch der Dachüberstand sind mit Platten verkleidet. Ob sich dahinter Hohlräume verbergen, kann nicht festgestellt werden. Die Platten sind jedoch allesamt bündig montiert, intakt und ohne Einflugmöglichkeiten. Die Platten sind zudem sehr glatt und bieten keine Lande- bzw. Anflugmöglichkeiten für Fledermäuse. Quartiere können dort ausgeschlossen werden. Die Kellerfenster sind alle verschlossen, vergittert und mit Lochblech gesichert. Auch hier gibt es keinerlei Zuflugmöglichkeiten.

Abb.: Verblendung von OG und Dachüberstand

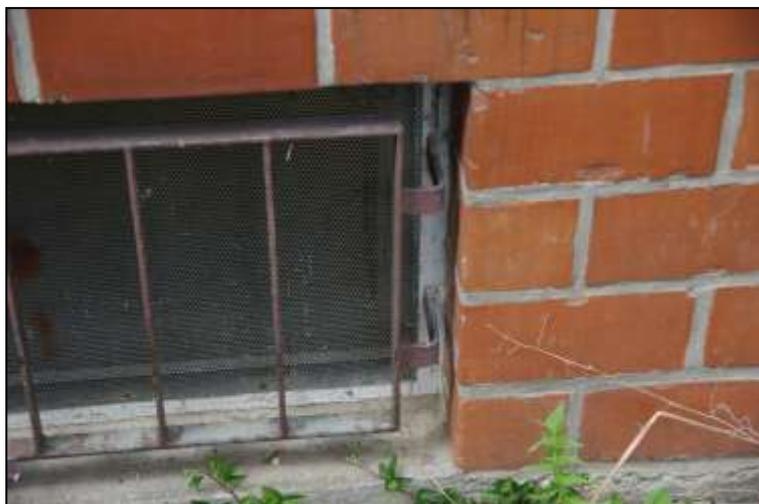
Abb.: Dicht verschlossene Kellerfenster

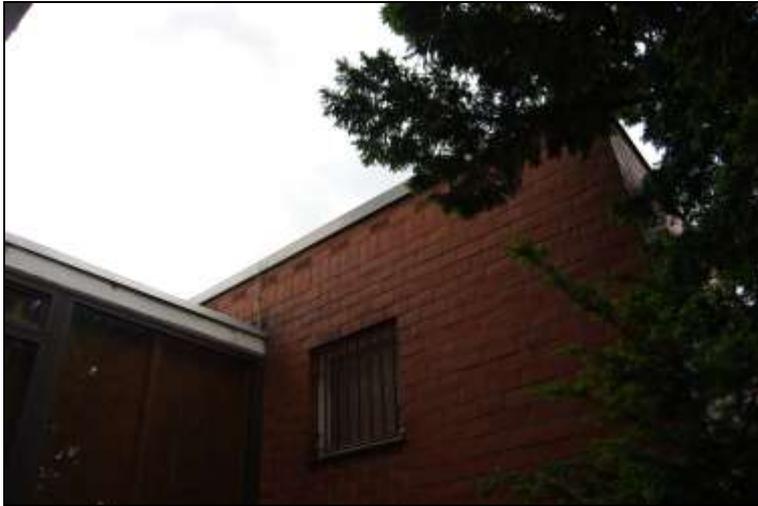
Am Nebengebäude und dem Verbindungsbau gibt es Blechattikas, die ca. 10 und 15 cm breit sind. Sie sind soweit einsehbar unten umgefaltet und bieten keine Einflugmöglichkeiten.

Abb.: Attika an Verbindungsbau und Nebengebäude
